## Les darreres actuacions arqueològiques al Santuari de Sant Salvador

per Bartomeu Salvà Simonet<sup>1</sup>

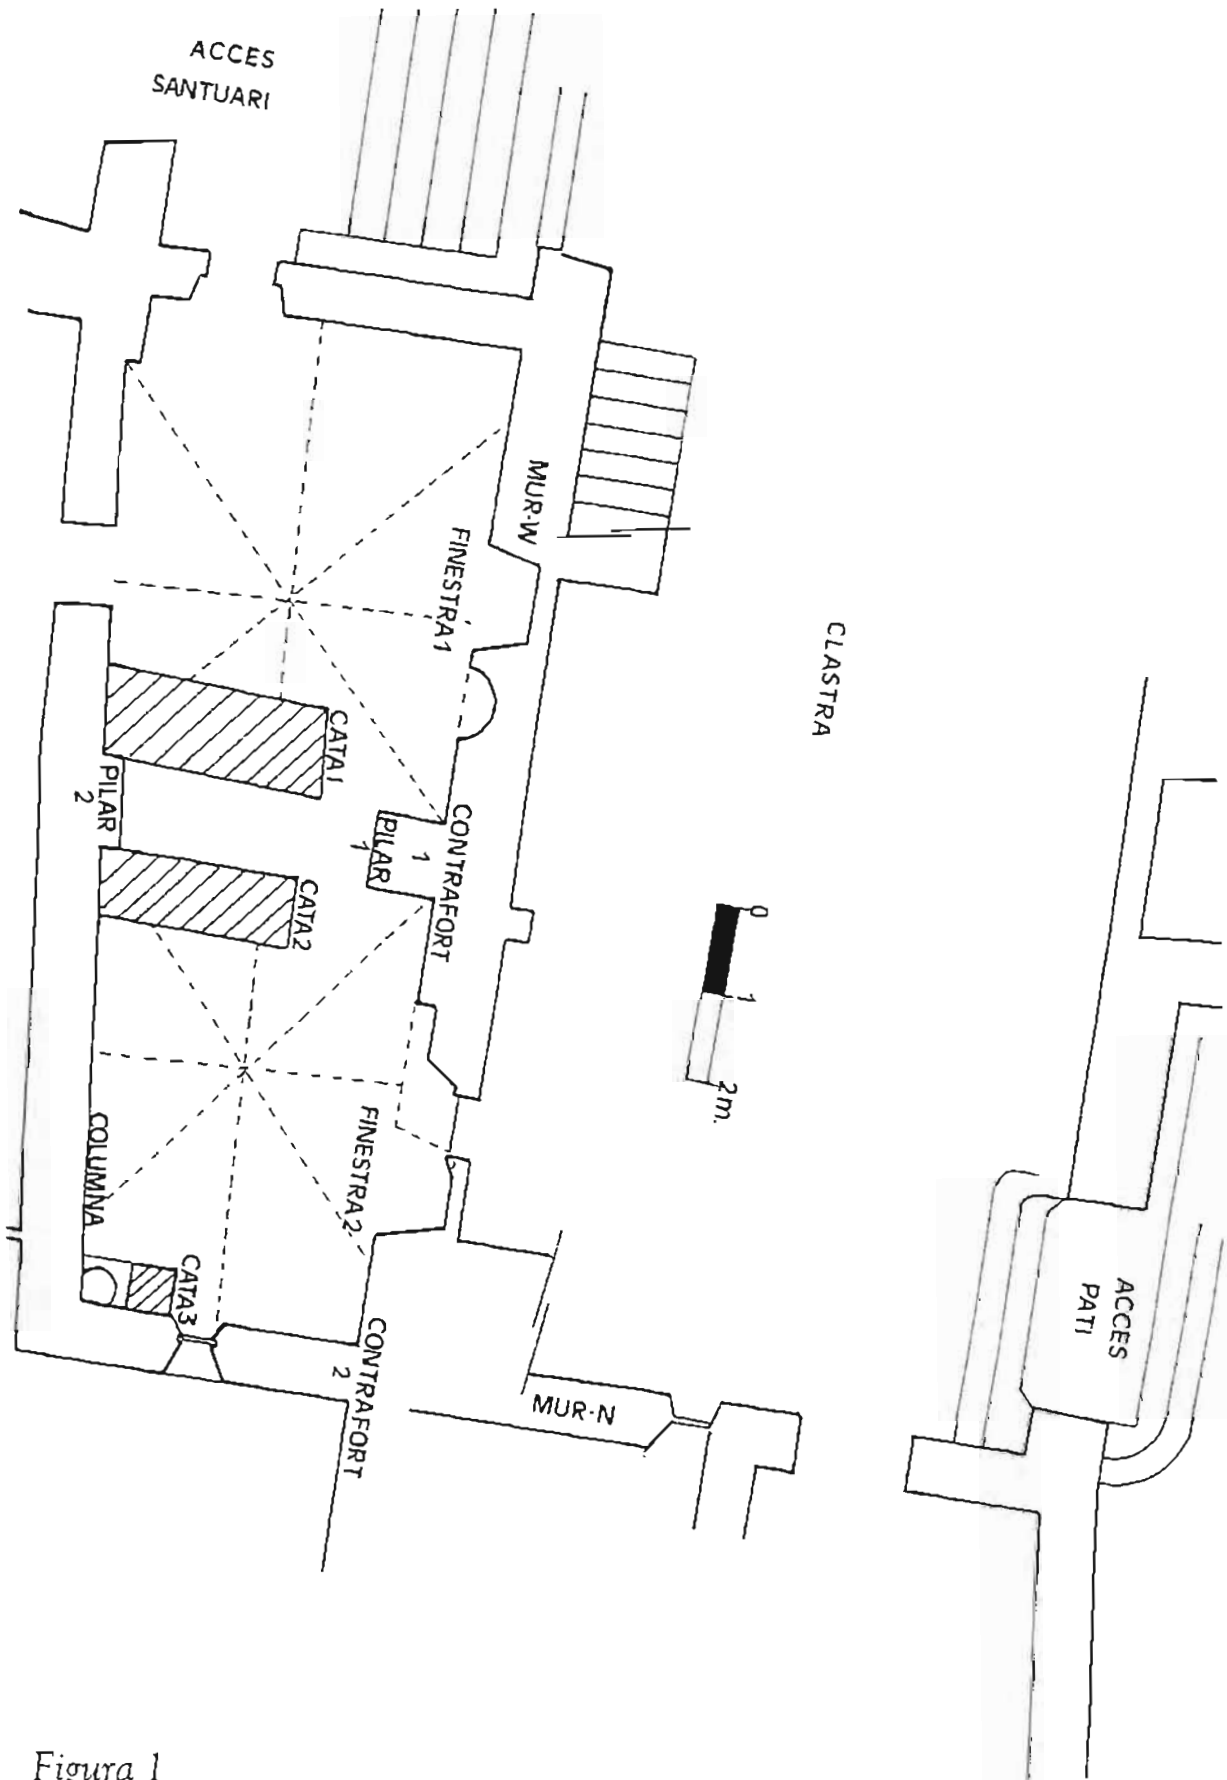
Figura 1

### II.- PROCÉS D'EXCAVACIÓ (Fig. 1)

Una vegada netejada tota la sala d'aquesta capa de material, s'havia finalitzat la part més important del treball. Però aquesta primera fase no aportà els suficients elements per aclarir la cronologia i la funcionalitat de l'indret on ens trobàvem. Fou per això que es procedí a obrir tres cates (Fig.1), una a cada costat dels pilars centrals i una altra al fons. Aquestes tres cates ens donaren finalment una idea aproximada del que es volia saber.

## IV.- DESCRIPCIÓ DE LES ESTRUCTURES DE L'EDIFICI (Fig.1)

1.- Estructures inicials. A un moment indeterminat entre els segles XIV i XV es construïren les primeres estructures d'aquest indret. Es tracta en primer lloc d'un contrafort fet amb maresos amb la típica forma de pla inclinat. Aquest sustentava l'empenta d'un gran mur, situat en el que ara és la paret nord de la clastra, i que amb tota seguretat, es trobava de cara a l'exterior.

El pròxim pas es concretà amb la construcció del sòtil, fet amb dues voltes de mig punt. Aquestes descarregen el seu pes en petxines en el mur nord i sud, al mig de la nau en dos pilars gruixats. Per a reforçar tot això s'aixecà un arc en posició excèntrica, que travessava la nau de part a part, però que remodelacions posteriors de cronologia indeterminada varen fer desaparèixer. Així i tot hem de suposar que seria un arc de mig punt, en consonància a la resta de l'edifici.

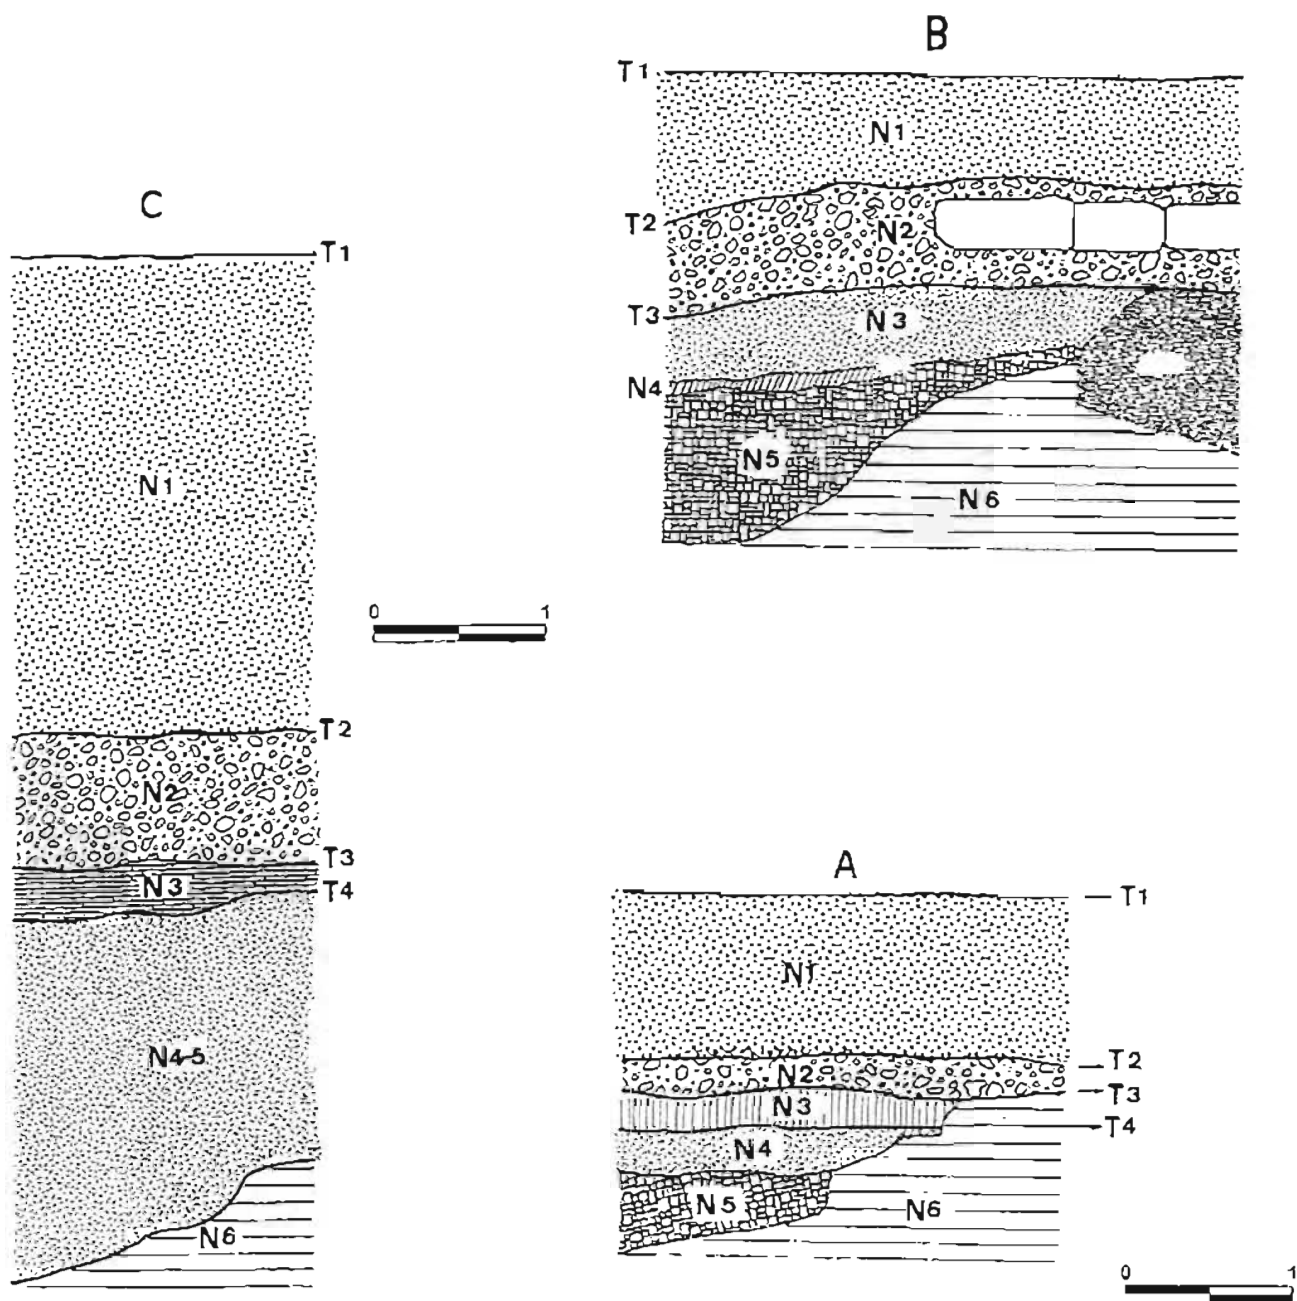
Figura 2

### III.- DESCRIPCIÓ DELS NIVELLS ARQUEOLÒGICS. (Fig. 2)

Els diferents nivells arqueològics, presenten algunes peculiaritats, segons la zona de l'edifici on es troben, és per això que hem cregut necessari fer tres cates que arribassin fins a la roca per poder entendre l'estratigrafia general. A continuació es farà una descripció individualitzada de cada un dels sondejos.

#### 1.- CATA I (Fig2/A).

## 2.- CATA II (Fig.2/B).

### 3.- CATA III (Fig.2/C).

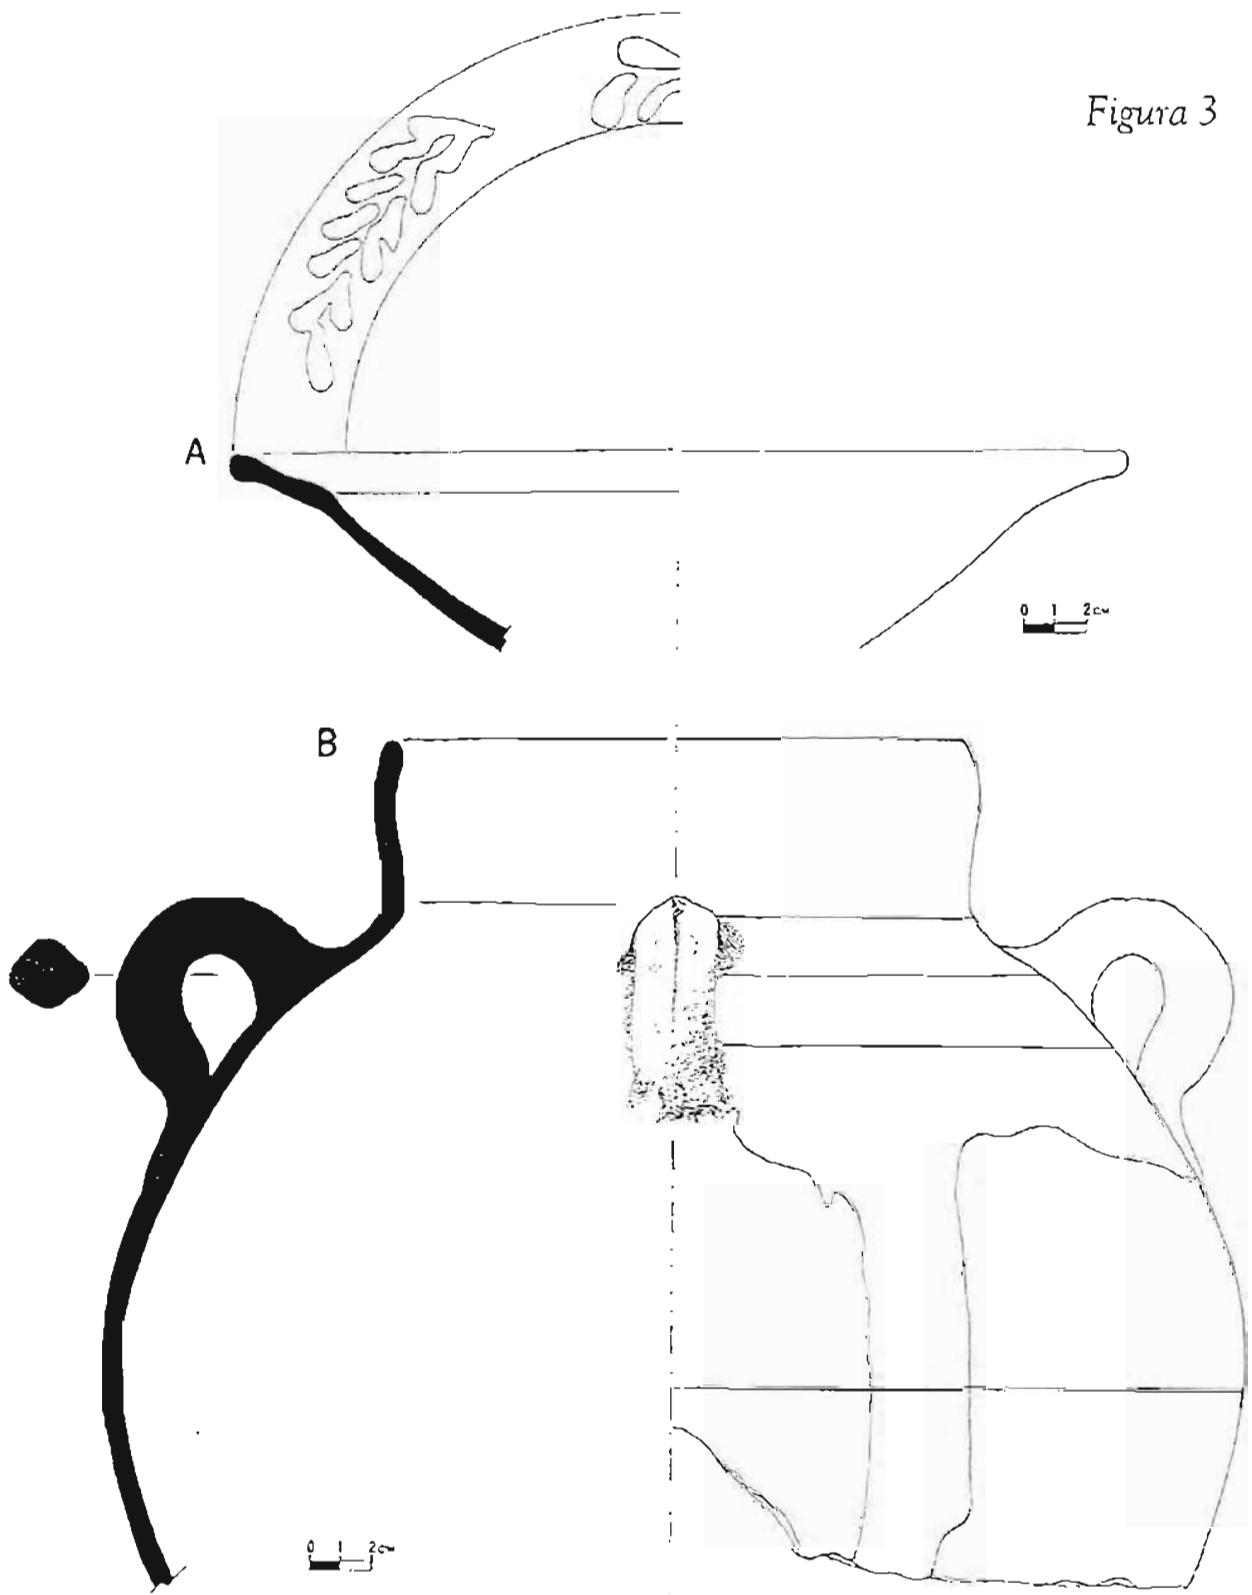
Figura 3

CRONOLOGIA:	?
NÚM. CATÀLEG:	S.S. 7
NÚM. FIGURA:	Fig. 3/B

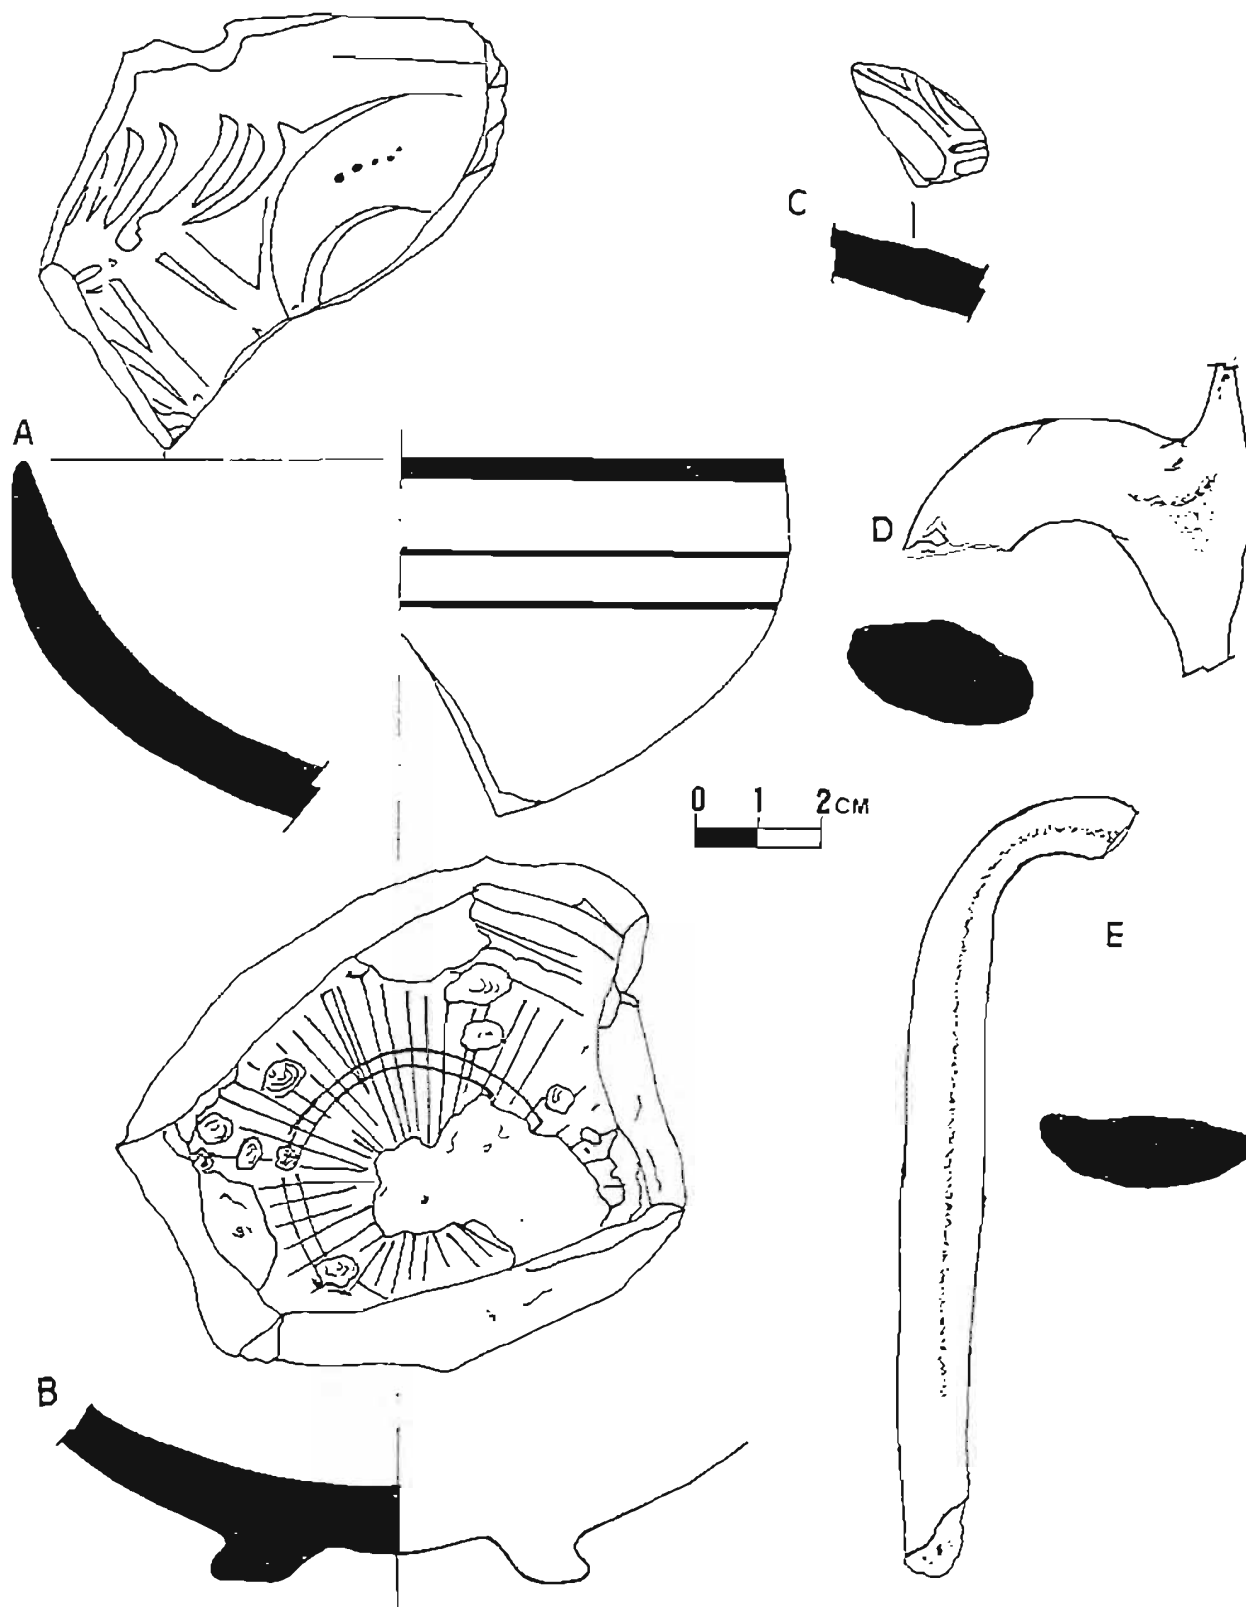
Figura 4

MIDES:	Diàmetre boca: 12'2 cm.
MORFOLOGIA:	Perfil incomplet de panxa hemisfèrica, parets obertes i rectes.
PASTA:	Color taronja alternat amb el beig. Pasta compacte i desgrei-xant de petita mida.
DECORACIÓ:	Cara interna: Organització en daurat marró i fons estannificat. Tema zoomorf, amb urpes de rapinyaire i punts. Orla d'un sol filet (vora). Cara externa: Organització horitzontal de tema geomètric, amb filera de triple traç.
TALLER:	Manisses
CRONOLOGIA:	S. XV
NÚM. CATÀLEG:	S.S. 1
NÚM. FIGURA:	Fig. 4/A

TALLER:	Manisses
CRONOLOGIA:	?
NÚM. CATÀLEG:	S.S. 3
NÚM. FIGURA:	Fig. 4/C
MIDES:	
MORFOLOGIA:	Ansa de secció ovalada
PASTA:	Pasta de color taronja amb presència de bombolles d'aire
DECORACIÓ:	Envernissada en verd.
TALLER:	?
CRONOLOGIA:	
NÚM. CATÀLEG:	S.S. 4
NÚM. FIGURA:	Fig. 4/D

MIDES:	
MORFOLOGIA:	Ansa de secció ovalada i prima.
PASTA:	Pasta de color taronja a la part més externa i gris a l'interior. Presència de desgretant gros i de color blanquinós i marró
DECORACIÓ:	Envernissat en verd.
TALLER:	?
CRONOLOGIA:	?
NÚM. CATÀLEG:	S.S. 5
NÚM. FIGURA:	Fig. 4/E
MIDES:	Diàmetre boca: 28'2 cm.
MORFOLOGIA:	Perfil incomplet. Plat de vora arrodonida, ala exvasada i parets convexes.
PASTA:	Pasta de color ocre, amb desgretant mineral de mida mig.
DECORACIÓ:	Ala decorada per espigues realitzades en pasta de color beig. Envernissat en marró interior i exterior.
TALLER:	Mallorca.
CRONOLOGIA:	S. XX ?
NÚM. CATÀLEG:	S.S. 6
NÚM. FIGURA:	Fig. 3/A
MIDES:	Diàmetre boca: 18 cm.
MORFOLOGIA:	Perfil incomplet. Olla de vora arrodonida i coll diferenciat, de cos globular. Presenta quatre anses a l'espatlla de la panxa.
PASTA:	De color vermellós i compacte.
DECORACIÓ:	Envernissada interior i exterior.
TALLER:	?

Els nivells següents són totalment estèrils, menys el més antic (nivell V), en el qual s'hi han localitzat cinc fragments de ceràmica, concretament dues anses de ceràmica comuna i tres fragments d'escudelles decorades amb reflexos metàl·lics de color marró i daurat. Aquest conjunt de materials és escàs, encara que té certa homogeneïtat, i s'establí la seva cronologia sobre tot en el segle XV, s'amortitza a finals d'aquest segle i a principis del XVI.

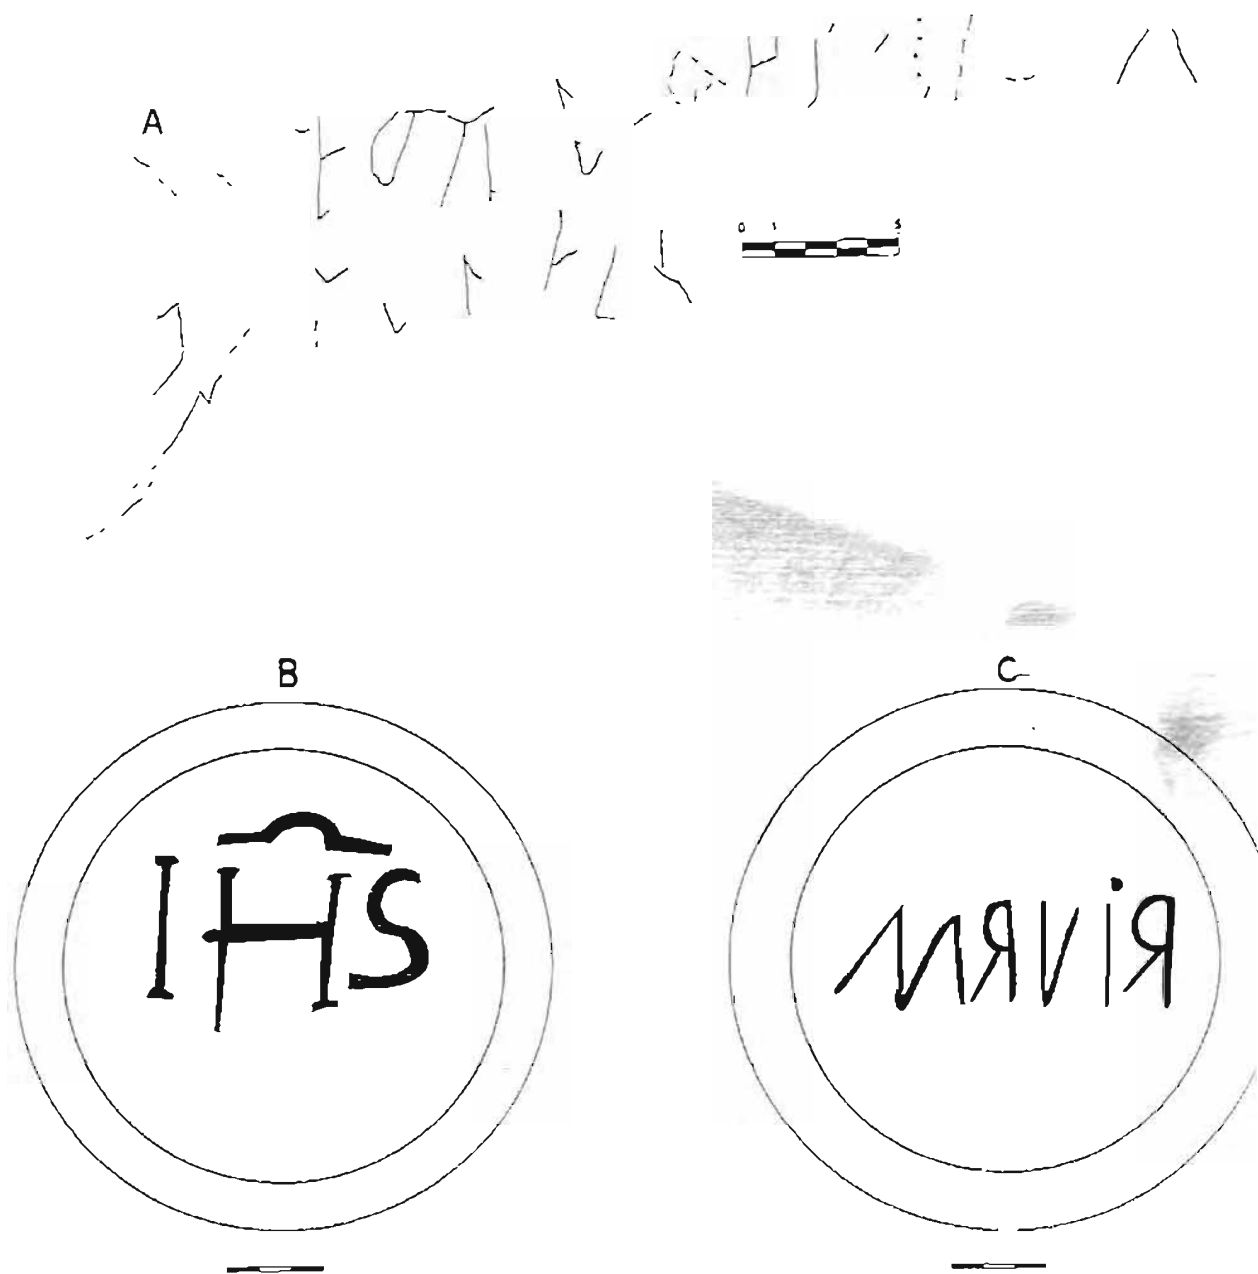
Figura 5

Al mur de l'est, es descobrí una petita finestra, que en el seu estat original s'obria a l'exterior del Santuari, i que a l'actualitat dóna accés a la sala veïna. Finalment vora d'un dels dos pilars (oest) es pogué localitzar un graffitti realitzat en carbó, en molt mal estat i a l'actualitat la seva interpretació encara està en estudi (Fig.5/A).

a.- La primera clau que descriurem es troba a la volta més propera al portal (Fig.5/B). És féu amb una peça de marès, i enmig d'aquesta s'hi esculpí una rodella, dintre de la qual s'hi gravà el nom de Jesús, amb la seva variant d'IEHSUS (IHS).

b.- A la segona clau col·locada a sobre de la segona volta, i de característiques idèntiques a l'altra, s'hi escrigué el Nom de Maria (Fig.5/C).

Finalment també s'ha de destacar la troballa d'un graffitti fet amb carbó (en molt mal estat de conservació) i que sorgí baix el referit, junt al pilar oest. No es pot llegir ben bé l'escrit, encara que s'endevinen dues línies i alguna lletra, una "M" i una "J". El possible significat dels escrits encara es troba en estudi.

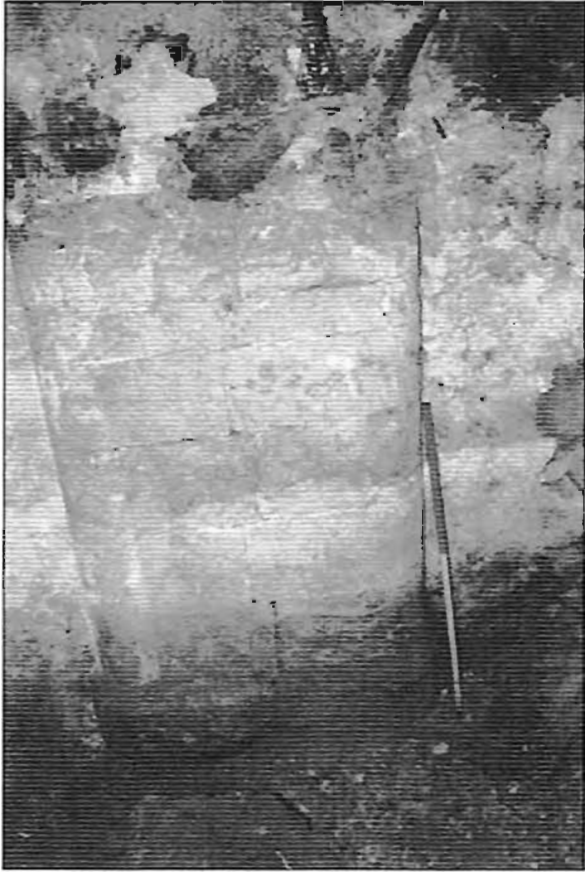
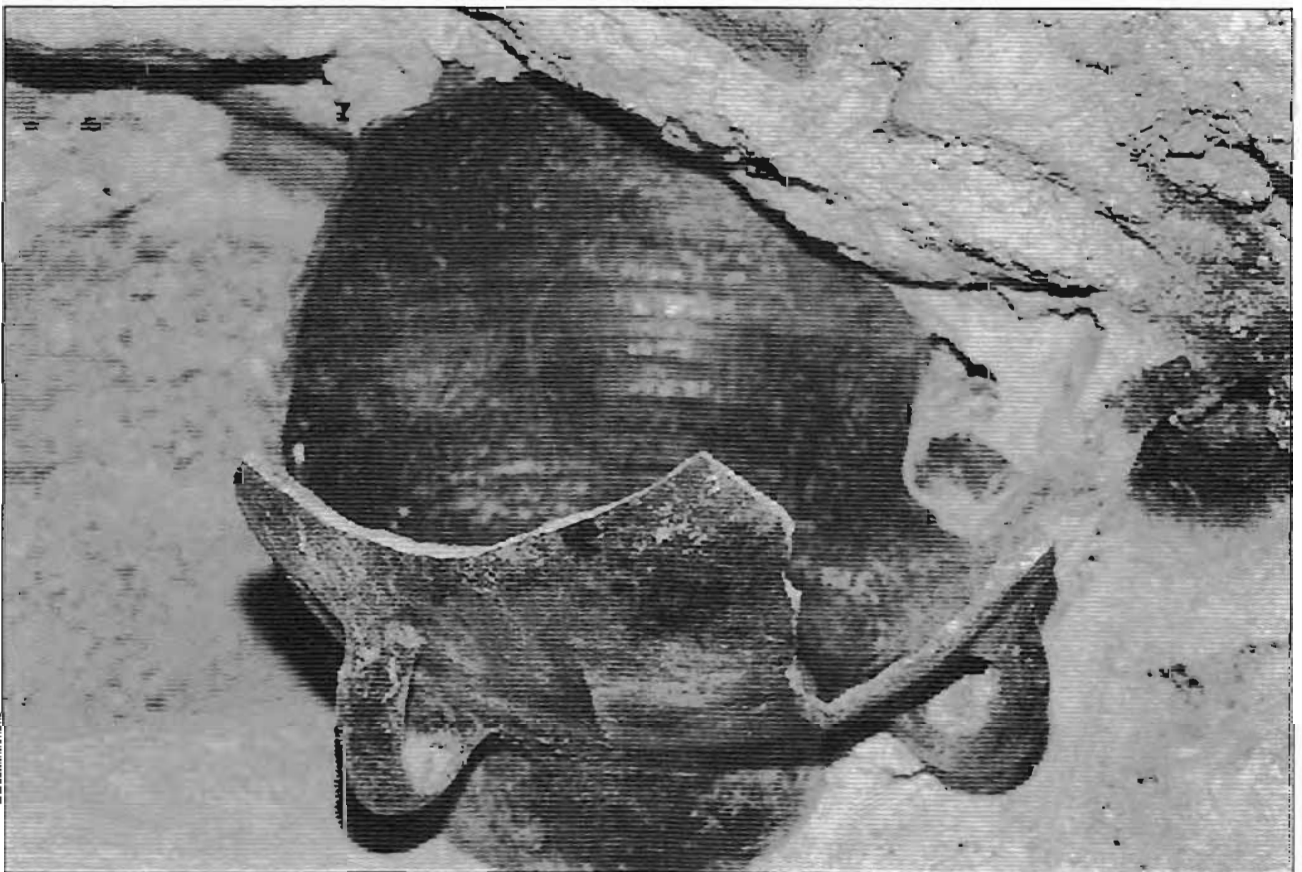
Làm. 1.- A.- Pilar 1,  
B.- SS.7, en el moment de la troballa.
